PREFEITURA MUNICIPAL DE FARROUPILHA-RS
DEPARTAMENTO DE MEIO AMBIENTE

RELATÓRIO DE VISTORIA AMBIENTAL Nº 228/2024

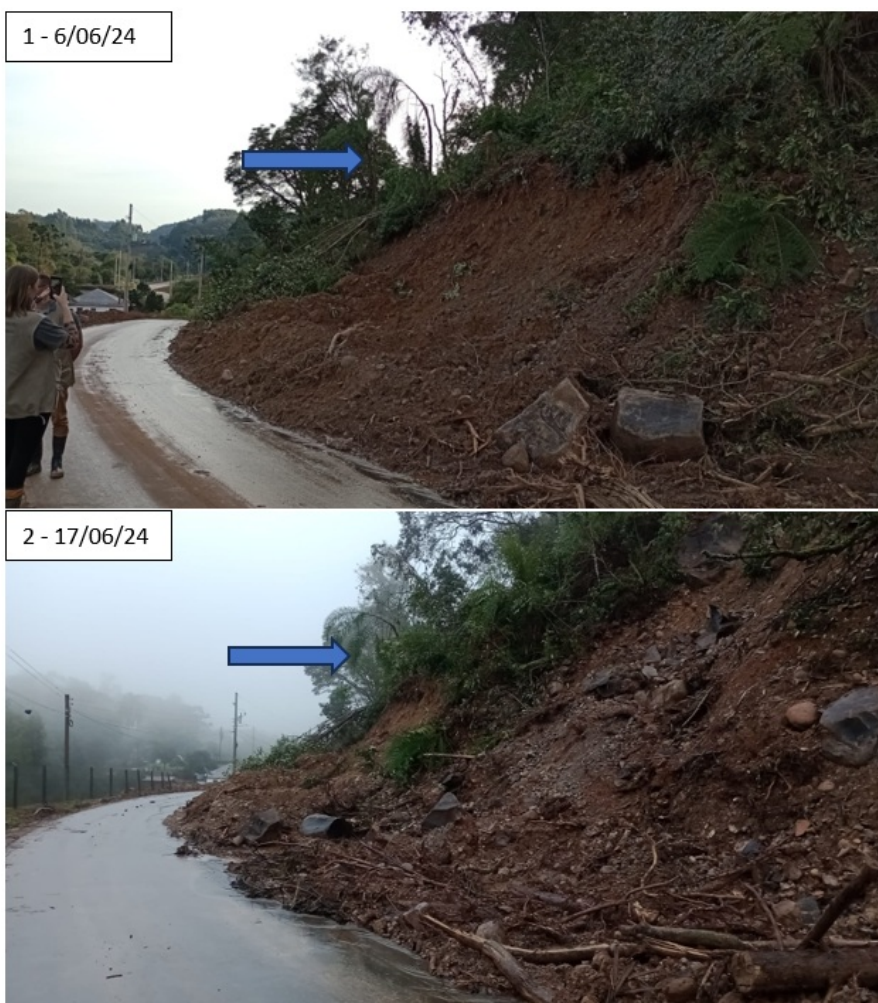
3 - 6/06/24

- É possível observar no perfil de solo exposto no talude (Imagens 1 e 2), às margens da Estrada Salto Ventoso, no epicentro do deslizamento verificado (Datum SIRGAS 2000 – Fuso 22J - Long: 464960.00 m E/ Lat: 6765359.00 m S), que em comparação com a vistoria anterior, **aconteceram novos escorregamentos que acabaram por se depositar no leito da estrada, o que demonstra a instabilidade do talude.** É possível observar nas imagens que o material detrítico (incluindo fragmentos de rocha e matacões), fruto do deslizamento, ainda está movimentando. Ao pé do talude é perceptível a surgência de escoamento de águas pluviais advindas da área a montante, provavelmente compreendendo até a drenagem de áreas do Bairro São José e Bairro Imigrante. **Visualizou-se que após as chuvas houve um incremento considerável no volume de água escoado em vários pontos do corpo do talude.** Nas Imagens 3 e 4 é possível ver a movimentação de massa por outro ângulo. Não houve a abertura de novas rachaduras da manta asfáltica no trecho indicado, ou agravamento das existentes;

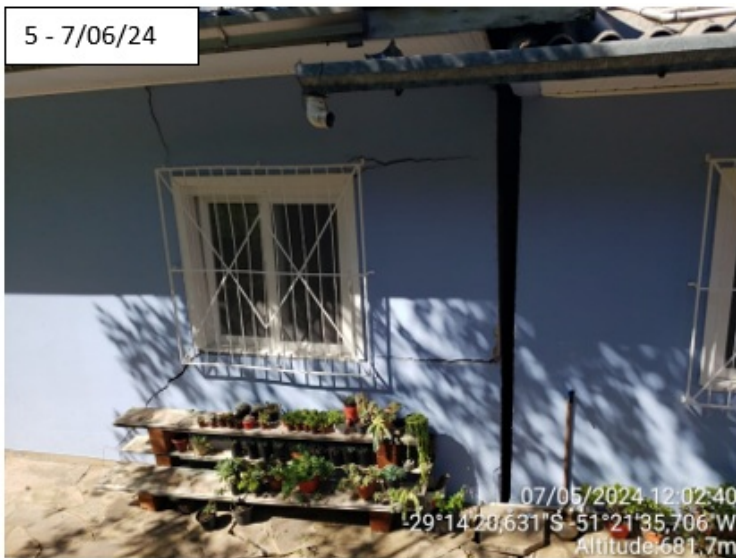
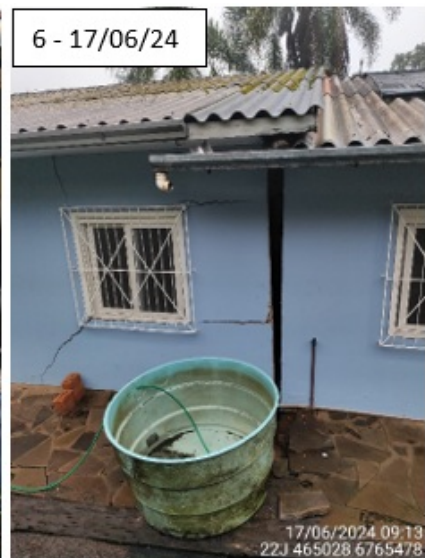
- Nas Imagens 5 e 6 é possível visualizar danos estruturais graves causados às edificações devido aos recalques diferenciais originados pela movimentação de todo o maciço. **Em comparação com as imagens da última vistoria, não houve avanços a respeito de manifestações patológicas verificadas nas residências;**

Destaca-se que até a estabilização da encosta, comprovada a partir de monitoramento geotécnico, e assegurada a estabilidade estrutural das edificações através de laudo de responsável técnico habilitado, as edificações deverão ser mantidas inabitadas.

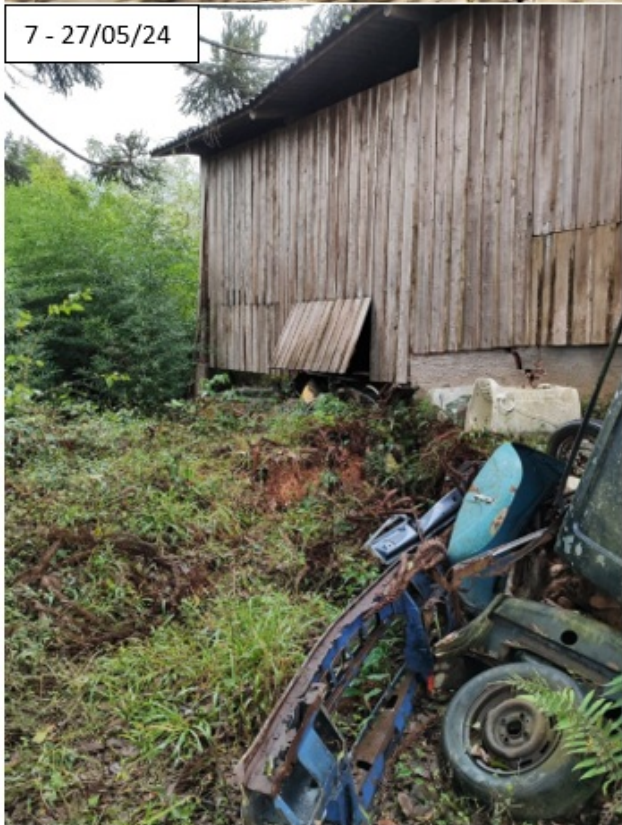
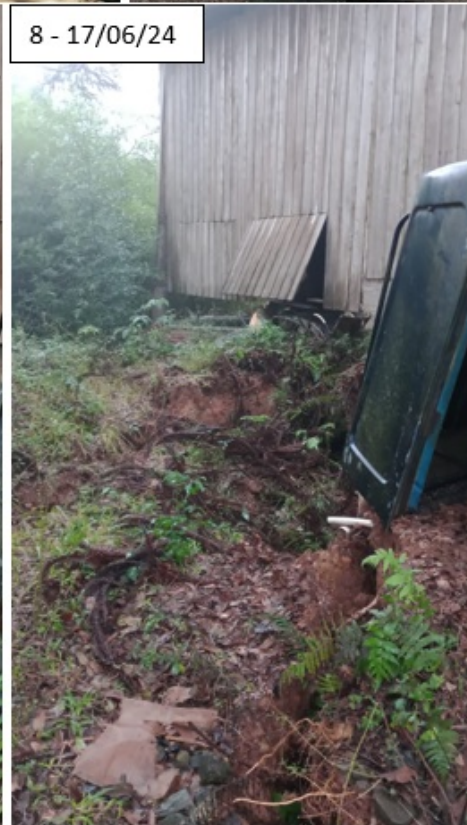
- A montante das residências foi verificada a ruptura do solo, o que indica o início do processo de rastejo de uma grande quantidade de massa de solo. A ruptura causou um desnível de aproximadamente até 60,0 centímetros em alguns pontos e se estende por boa parte da encosta, mais especificamente entre as coordenadas: Long.: 465092 mE/Lat.: 6765516 mS - Long.: 464912 mE / 6765391 mS, em forma de "meia-lua", que é característico do tipo de deslizamento ali encontrado (observar croqui no documento 0476598). Verificaram-se trincas de diferentes gradações de abertura e localizadas em diferentes pontos da encosta, desde o topo (próximo às residências) até partes mais baixas (próximo ao galpão). O galpão que fica localizado diretamente acima do ponto de deslizamento (identificado no último Item) sofreu danos extremamente sérios em toda a sua estrutura e possivelmente não poderá ser recuperado. Percebe-se em uma de suas laterais a abertura de grandes rachaduras no solo, indicando a falta de estabilização da encosta e risco de novos

deslizamentos em eventos pluviométricos intensos futuramente (Imagem 7 e 8). **Não houve variação no degrau de abatimento, em relação à vistoria anterior, à montante das residências. Também não houve variação no degrau de abatimento observado no galpão.** Porém, é necessário constatar que movimentações podem ocorrer de forma vagarosa, uma vez que o solo ainda se encontra saturado;

1. Bloqueio total da Estrada Salto Ventoso para o tráfego de veículos e de pessoas;
2. Evacuação de todas as edificações que se encontram na área de risco;
3. Realização de estudos de monitoramento em relação à estabilidade do maciço;
4. Realização de estudos e ensaios geotécnicos para determinação de medida de contenção da encosta;
5. Revisão e manutenção de todo o sistema de drenagem da encosta e do trecho da Estrada Salto Ventoso, incluindo as áreas de drenagem a montante do talude nos Bairros São José e Imigrante.
