PREFEITURA MUNICIPAL DE FARROUPILHA-RS
DEPARTAMENTO DE MEIO AMBIENTE

RELATÓRIO DE VISTORIA AMBIENTAL Nº 228/2024

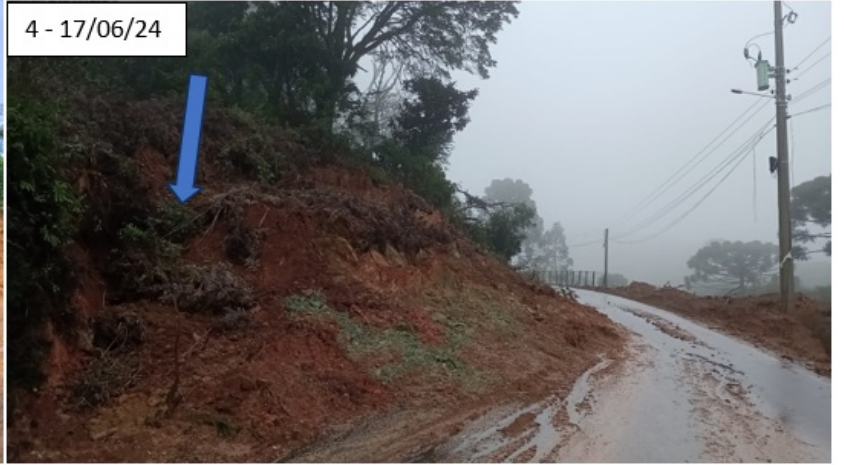
4 - 17/06/24

- A montante das residências foi verificada a ruptura do solo, o que indica o início do processo de rastejo de uma grande quantidade de massa de solo. A ruptura causou um desnível de aproximadamente até 60,0 centímetros em alguns pontos e se estende por boa parte da encosta, mais especificamente entre as coordenadas: Long.: 465092 mE/Lat.: 6765516 mS - Long.: 464912 mE / 6765391 mS, em forma de "meia-lua", que é característico do tipo de deslizamento ali encontrado (observar croqui no documento 0476598). Verificaram-se trincas de diferentes gradações de abertura e localizadas em diferentes pontos da encosta, desde o topo (próximo às residências) até partes mais baixas (próximo ao galpão). O galpão que fica localizado diretamente acima do ponto de deslizamento (identificado no último Item) sofreu danos extremamente sérios em toda a sua estrutura e possivelmente não poderá ser recuperado. Percebe-se em uma de suas laterais a abertura de grandes rachaduras no solo, indicando a falta de estabilização da encosta e risco de novos
